# Liune Door

VÄLISEINÄRAKENTEESEEN INTEGROITU LIUKUOVIELEMENTTI  
ILMAN VASTAKARMIA

RUNKOSYVYYS 66/70/95/120mm

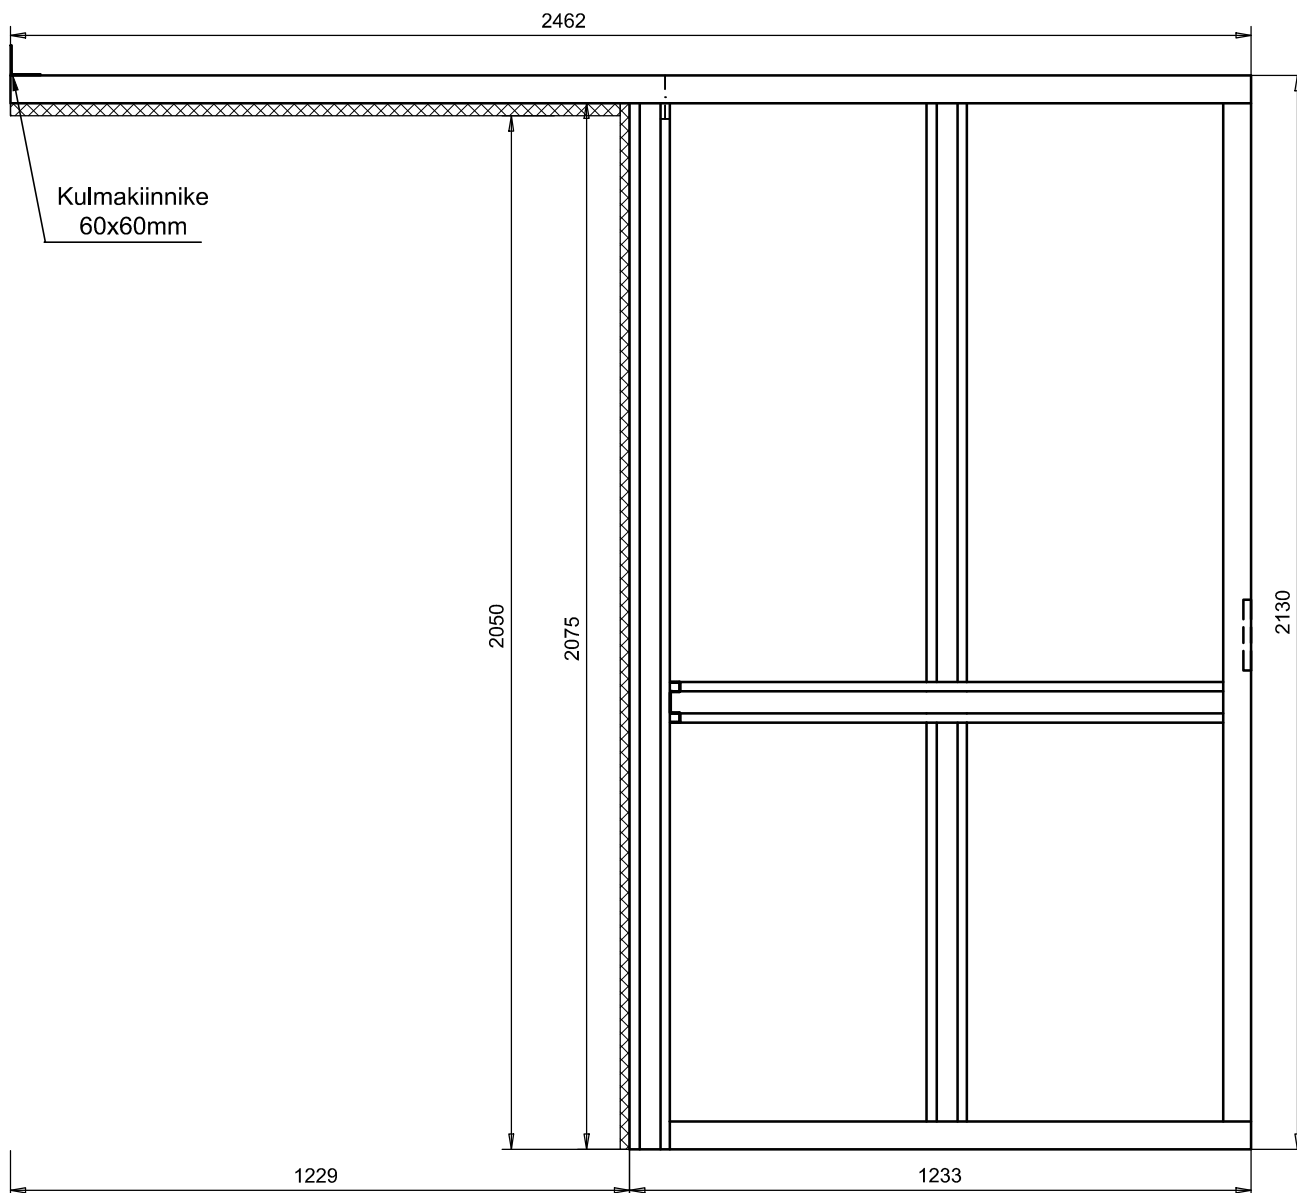
NAAMAKUVA 1:15

VASTAKARMITON LIUKUOVIELEMENTTI LiO12
